## 首里城正殿の屋根変遷

石井龍太

琉球王国の王城であった首里城、その中心となる正殿の屋根について、本稿は出土遺物、文献、写真、絵図といった様々な資料を用いて、その変遷を学際的に明らかにすることを目的とする。

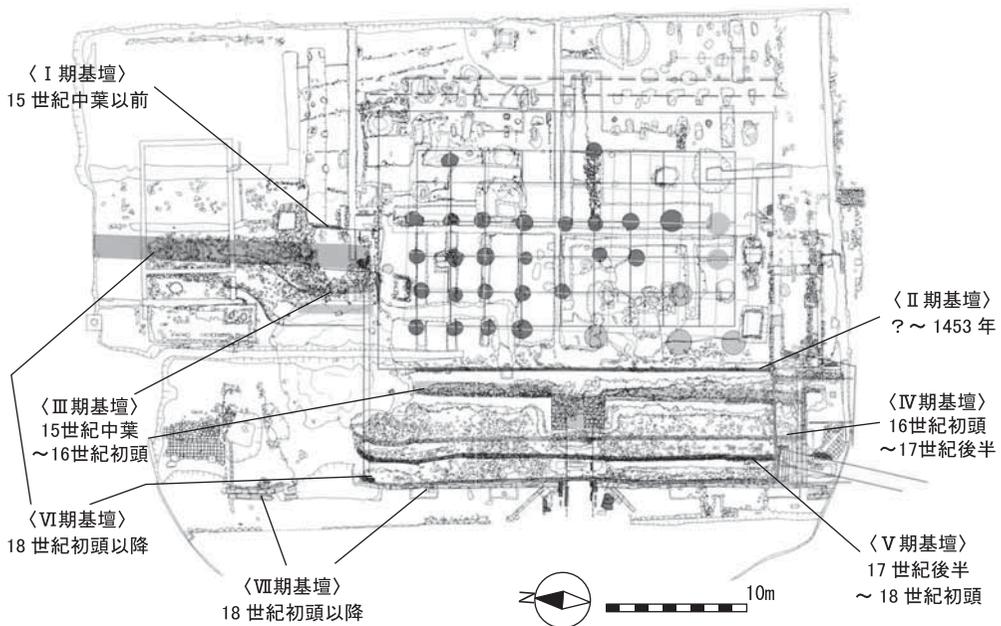
図1 首里城跡正殿地区の基壇遺構

一方で、正殿の発掘調査で確認された基壇は最大で7期に分けられる（図1）。それぞれの年代位置付けについては安里進氏による研究（安里1996）や発掘調査報告書（沖縄県立埋蔵文化

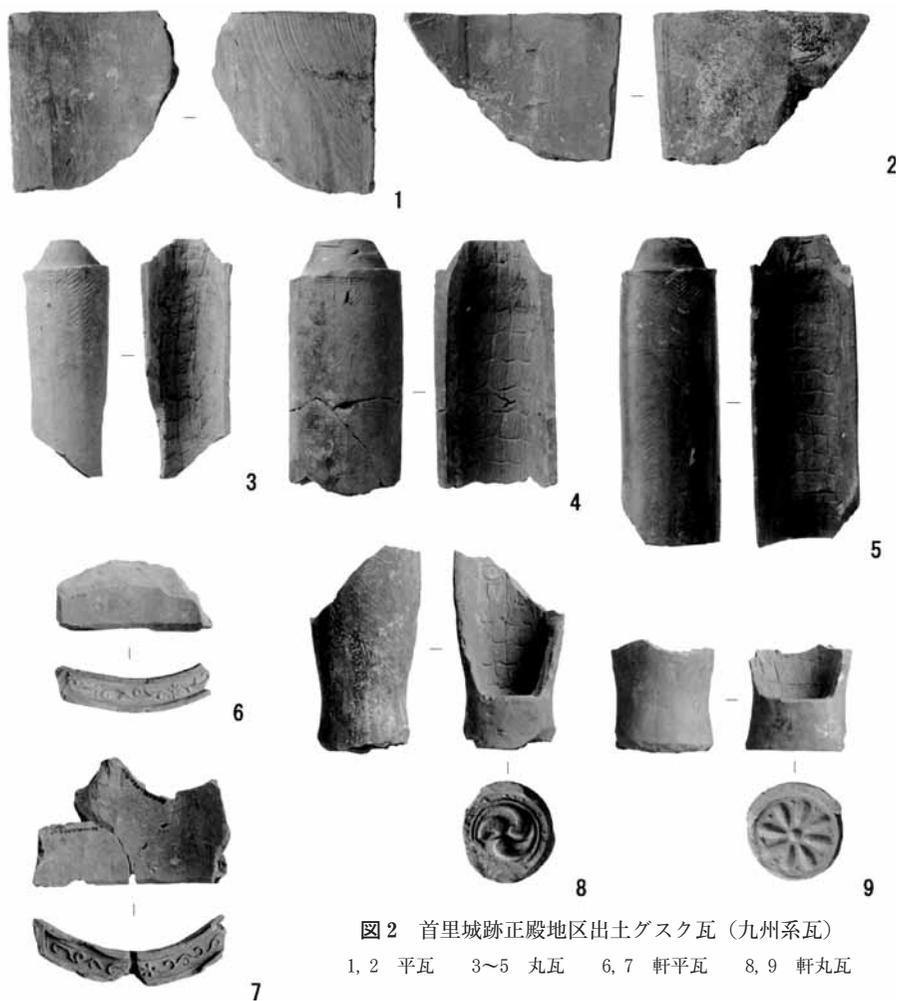
図2 首里城跡正殿地区出土グスク瓦（九州系瓦）

1, 2 平瓦 3~5 丸瓦 6, 7 軒平瓦 8, 9 軒丸瓦

I期基壇とされた包含層からは瓦が大量に検出され、瓦葺き建物であったと推察されている。この瓦はグスク瓦、中でも九州系瓦（大和系瓦）とされる一群（図2）で、今日一般に知られる赤色瓦とは規格も色調も異なる。九州系瓦は正殿地区の発掘調査で出土した瓦全体の14%を占めており、トレンチ（発掘坑）からまとまって検出されている。平瓦、丸瓦、軒平瓦、軒丸瓦、雁振瓦が確認され、色調は灰色と褐色を呈し、その比率は平瓦が58：42、丸瓦が56：44とされている（沖縄県立埋蔵文化財センター 2016a: 168）。当時の首里城正殿は、灰色と褐色が6対4の割合で入り混じる瓦屋根景観であったことがうかがえるだろう。

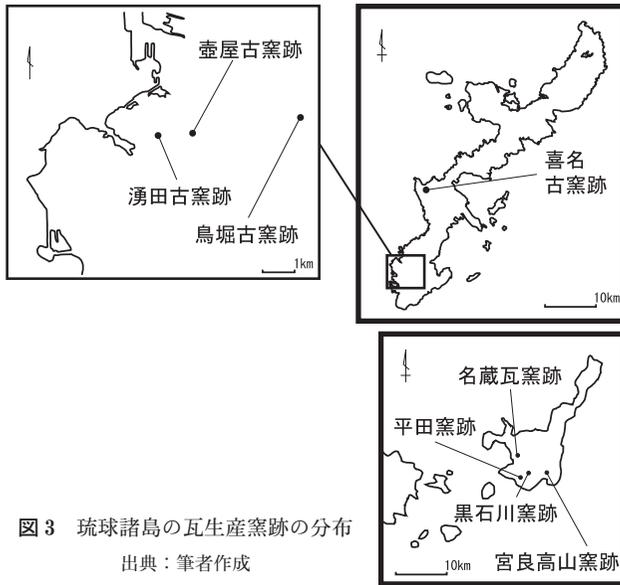
図3 琉球諸島の瓦生産窯跡の分布  
出典：筆者作成

琉球諸島の瓦生産はこうした小規模な生産を始まりとし、やがて16世紀には王国による官営事業にされていったと推察される。那覇市泉崎の湧田古窯跡は王府による初期の大規模な官営瓦工房であったことが確認されている（図3 沖縄県教育庁文化課 1993, 1994, 1997, 1999）。湧田古窯跡で出土する瓦は還元焼成という製法が採られており、色調は灰色ないし灰色になり切らない褐色を呈し、この点のみ上述したグスク時代の

また那覇だけでなく、沖縄島読谷村に築かれた喜名窯（図3）でも瓦生産は行われていた。喜名窯は沖縄産無釉陶器（荒焼）と呼ばれる陶器の生産が行われており、瓦にも同じ土、同じ焼成法が用いられ、色調は小豆色で、硬質なものが生産された。見ようによっては赤色とも見えるが、現在の赤瓦とは明らかに異なる陶質瓦である。しかし喜名窯の瓦生産の年代は不明な点が多い。発掘調査では少なくとも17世紀後半から18世紀初頭には稼働していたとされ（上原他 2011: 56）、康熙九年（1670年）と康熙拾年（1671年）銘のある厨子が確認されること、18世紀前半に石垣島で喜名窯の技法が導入されたと推察される黒石川窯が開かれること、湧田窯の軒瓦と同じ型を用いて生産された紋様を持つ軒瓦が確認され、おそらく湧田窯からの技術指導とその後の統合を意味していると考えられること（石井 2016a: 24-26）、首里城跡淑順門西地区で湧田窯の瓦と共存していること（沖縄県立埋蔵文化財センター 2013: 250）から、おおむね17世紀から18世紀頃、湧田窯で灰色や褐色の瓦が生産されていた時期の内いずれかに位置づけられると推察されるが、文献資料にも考古資料にも明瞭な閉窯時期の根拠はなく、断定は難しいのが現状である。また喜名古窯跡での瓦の出土量は多いとは言えず、首里城跡でも淑順門西地区で出土例があるが、他の産地の軒瓦199点に対し19点の出土に留まっている（沖縄県立埋蔵文化財センター 2013: 147）。おそらくは一時的に生産されたのみで供給量は少なかったと推察され、小豆色の瓦が屋根景観に及ぼした影響は限定的だったであろう。

この再建時も瓦葺きにされたと考えられるが、この時の正殿の屋根景観については、赤色瓦の登場時期を巡る複雑な課題がある。まず1682年、灰色や褐色の瓦の中心的生産地だった湧田窯が、沖縄島各地の窯と共に牧志に統合されると『球陽』に記録される(球陽研究会1974:241)。現在に至る那覇の壺屋の成立に関する記録とされ、窯業生産を再編し集約しようとする王府の意図がうかがえる。湧田窯よりも首里に近く、那覇港にも近いため資材の搬入にも製品の搬出にも便利な立地といえるだろう(図3)。

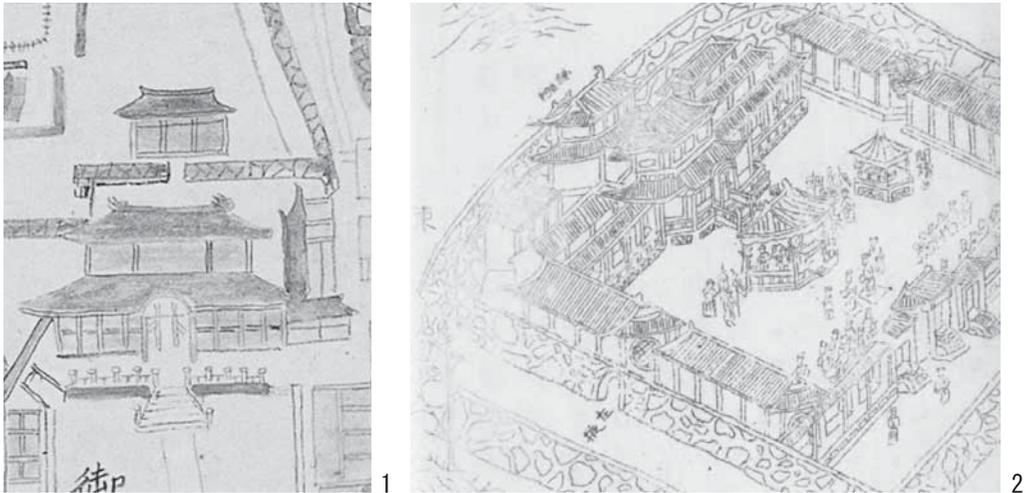
図4 近世琉球期の絵図に見る首里城正殿

この壺屋にて生産されたと考えられる瓦には灰色・褐色のものと赤色のものがあり、おそらく17世紀末から18世紀にかけてのいずれかの時点で、それまで用いられてきた還元焼成から、赤色に焼き上げる酸化焼成へと技法が変更されたと考えられる。著名な資料として、焼成前に「乾隆三年(1738年)」とヘラ書きされた赤色の丸瓦が確認されており(大川1962:116)、現在のところ年代が確実に分かる最古の赤色瓦となっている。傍証として、1737~1750年に行われた間切調査の成果に基づいて製作された『間切図』(沖縄県立博物館・美術館2019:48)に描かれた建築の屋根は赤色に着色されている。問題は灰色・褐色瓦から赤色瓦へと生産が移行した時期だが、開窯された17世紀後半からの一定期間は壺屋窯でも灰色・褐色の瓦の生産が行われていたと考えられる<sup>(4)</sup>ことから、文献資料、紀年銘資料の年代に依拠するならば1682年~1738年の何れかの時点で移行したことになるだろう。なお瓦生産は那覇市の鳥堀でも行われていた(図3)。窯跡の発掘はなされていないが、灰色に焼けた瓦片が採集されている。鳥堀窯は『首里古地図』に記載されており、記載情報は1700年代初頭頃を基本とするとされることから、この頃には灰色瓦が生産されていたことがうかがえる。なお現存する『首里古地図』は1910年に複製されたものであるため参考に留まるが、描かれた首里城正殿(図4-1)はじめ城内の建築、さらに円覚寺や天界寺の屋根はほぼ全てが濃紺色に、壁は赤色に塗られている(沖縄県立図書館HP)。

1、『首里古地図』 2、『中山伝信録』

また正殿の大きな変化として、唐玻豊を巡る問題がある。中国から来琉した冊封使の徐葆光による『中山伝信録卷第二』（1719年）には正殿の絵図が掲載されており、正殿正面に唐玻豊が描かれ（図4-2）、また正殿は正面9間とされる（琉球大学附属図書館HP）。唐玻豊はこの時期までに取り付けられ、また正殿は陳侃の『使琉球録』（1534年）の記録より2間広く、後の正面11間×7間から両外周の2間分を除いた基本形がこの時完成していたとされる（安里1996: 15）。但し唐玻豊の創建が何時なのかは定かでない。

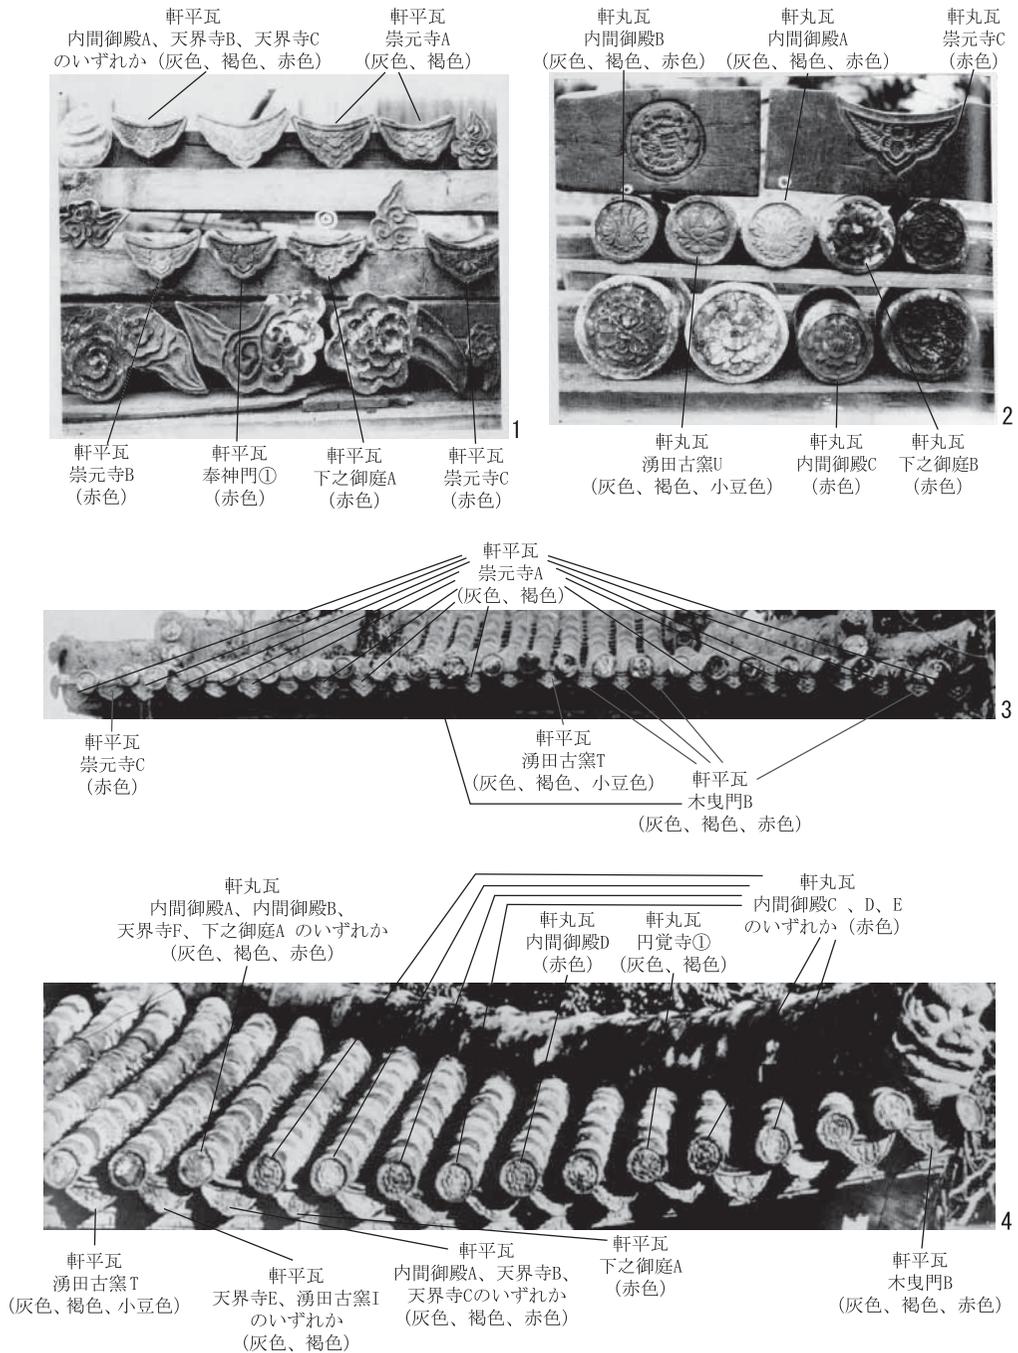
図5 古写真に見る琉球近世瓦

上述の通り、1923年に正殿の解体が行われた。正殿修理の工事監督であった柳田菊造氏が1930年から33年に撮影したガラス乾板写真「正殿屋根に使われていた軒平瓦」「正殿屋根に使われていた瓦」は、最末期の首里城正殿の屋根景観を考える上で貴重な資料といえるだろう（図5-1, 2）。この内、「正殿屋根に使われていた軒平瓦」には8点の軒平瓦と8点の飾り瓦が、「正殿屋根に使われていた瓦」には9点の軒丸瓦と、軒平瓦、軒丸瓦それぞれの紋様部を作る型「瓦当筈」2点が写されている。遺跡出土資料と比較し、紋様から色調が類推できる軒平瓦、軒丸瓦を分類すると以下のようになる（表2）。限られた資料ではあるが、色調が確認できる資料13点の中に灰色か褐色に限定されるものが3点含まれており、赤色以外の可能性も含むものと合わせると6点に達する。これが全体の比率と対応するのであれば、1923年の解体時の首里城正殿の屋根は1/2～1/4程度が赤色以外の瓦に占められたことがうかがえる。

1, 「正殿屋根に使われていた軒平瓦」 2, 「正殿屋根に使われていた瓦」

3. 「天久権現宮」(部分) 4, 「円覚寺の鬼瓦」(部分)

正殿以外にも、近世琉球期から存在した建物の瓦屋根を撮影した写真資料が存在する。鎌倉芳太郎氏が大正 15 年（1925 年）に撮影した天久権現宮の写真（図 5-3）では、軒丸瓦は判然としないが軒先に並ぶ 25 枚の軒平瓦の内、灰色や褐色にしかない紋様が確認できるものが半数以上を占め、赤色と断定できるものは 1 枚に過ぎない（表 3）。

坂本万七氏が 1939 年あるいは 1941 年に円覚寺を撮影した写真のうち、軒先の瓦が判読できる「円覚寺の鬼瓦」（図 5-4）を出土資料と比較する（表 4）と、軒平瓦 18 点のうち赤色に限られるものは 1 点、灰色か褐色に限られるものが 1 点、灰色か褐色、あるいは陶質の小豆色瓦の可能性もあるものが 1 点、灰色、褐色、赤色のどちらもあるものが 2 点、それ以外は不明となる。軒丸瓦は 14 点のうち、赤色に限られるものは 7 点、灰色か褐色に限られるものが 1 点、灰色、褐色、赤色のどちらもあるものが 1 点、それ以外は不明である。色調が不明瞭なものが多いので判断に迷うが、少なくとも赤色ではないと特定される瓦が葺かれていたことは間違いないだろう。

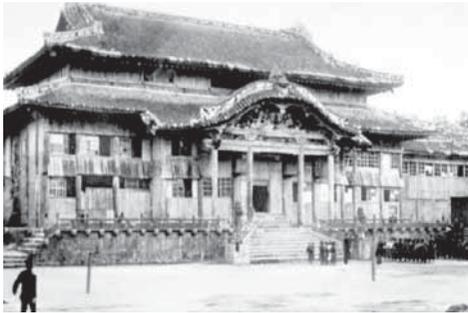
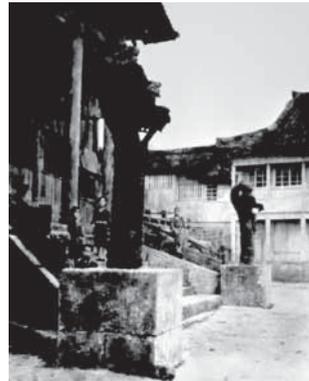
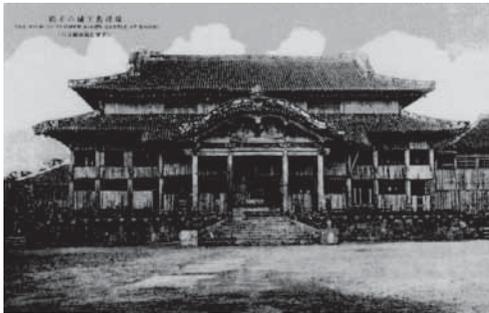
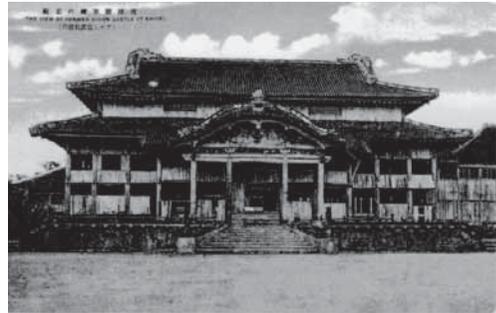
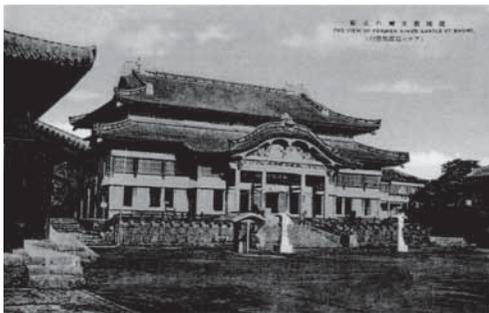
図6 着色写真に見る首里城正殿

- 1, Castle of the Loo Chooan king  
2, Stone Dragon at Foot of Steps of Old Palace  
3~5, 伊藤勝一提供沖縄関係資料

瓦屋根景観の具体的な色調が示された資料として、絵図資料，着色写真は注目される（図6）。色調をまとめると以下の様になる（表5）。

絵図資料は、明暗の差はあるものの全体的に赤色にまとまることうかがえる。一方で着色写真には振れがある。1911年に那覇へ赴任し、25年に日本を離れるまで沖縄に渡り続けた宣教師アール・ブル氏によるガラス板写真のうち、「Castle of the Loo Chooan king」（図6-1）と「Stone Dragon at Foot of Steps of Old Palace」（図6-2）は、多くの子供たちが映り込んでいることから学校や役所として使用されていた時期の写真であり、屋根の色は黒色である。なお公開されているブル氏の写真には多くの瓦屋根が写されているが、「Village Church, Yontanzan」が赤く着色されているのを除きすべて黒色にされている点は興味深い。また沖縄県立図書館が所蔵する「伊藤勝一提供沖縄関係資料」の中にある着色絵葉書も注目される。首里城正殿を映したものは5枚あり、うち2枚は重複するため3種確認される。この3種のうち、取り壊し以前の写真を用いた絵葉書は同じ写真素材を2通りに着色しており、一つは暗赤色に（図6-4）、もう一つは黒色の瓦屋根となっている（図6-3）。

この時の首里城正殿は混色瓦屋根であり、また老朽化が進み、カビや埃によって黒ずんでいたと推察される。赤黒2通りの着色写真は、同じ対象を全く実態と異なる色調に着色した訳ではなく、当時の正殿が黒とも赤ともとれる色調であったということではないだろうか。

上述した沖縄県立図書館が所蔵する「伊藤勝一提供沖縄関係資料」の中にある着色絵葉書のうち、首里城正殿を映した3種中1種は、沖縄神社拝殿となってからの写真を用いた絵葉書である(図6-5)。屋根は暗赤色に着色されている。

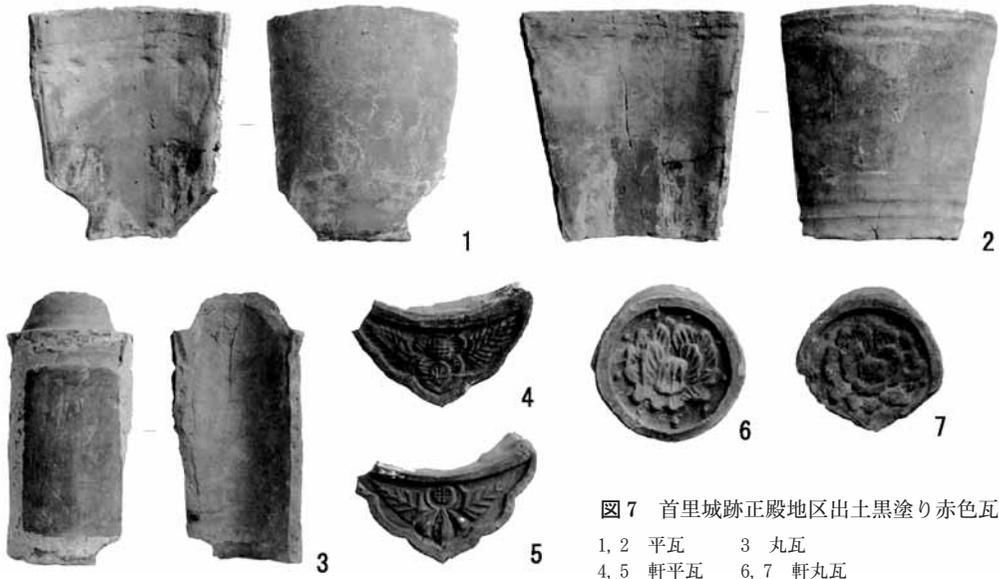
図7 首里城跡正殿地区出土黒塗り赤色瓦

発掘調査で出土した資料のうち、この時期に特定できる一括資料は得られていない。ただ注目すべき資料として、黒色に塗装された赤瓦がある（図7 沖縄県立埋蔵文化財センター 2016a: 168-172, 175-220）。報告書ではマンガン釉とされ、平瓦、丸瓦、軒平瓦、軒丸瓦といった幅広い種類が確認される。首里城跡内や発掘調査では過去にも出土例がある。ただ黒色の皮膜は薄く、実際には黒ずんだ赤色を呈したものもあり、また黒色の定着が悪いため剥落している資料も見られることから、恐らく葺かれているうちに風化が進み、赤くなってしまったものもあったと推察される。黒色が塗布される範囲はまちまちだが、屋根に葺かれた際に露出する面に限定される資料がみられることから、屋根景観を暗赤色に見せるための措置と判断される。

1, 2 平瓦 3 丸瓦  
4, 5 軒平瓦 6, 7 軒丸瓦

報告書ではその使用について特に言及はないが、黒塗りの丸瓦は絶対的に少ない（沖縄県立埋蔵文化財センター 2016a: 171）とされている。正殿の発掘を担当し、瓦の研究者でもある上原静氏は「正殿の屋根をふくには数が少ない。戦前、首里城を沖縄神社にした時、拝殿としての正殿の奥に、神殿などの黒い瓦をふいた小さな建物を造ったのではないか」と答えている（沖縄タイムス+プラス 2019年12月16日）。
